GAINA 施工事例 (幼稚園・保育園)

株式会社 日進産業

保育園ウッドデッキ 施工事例

保育園 屋根温度測定

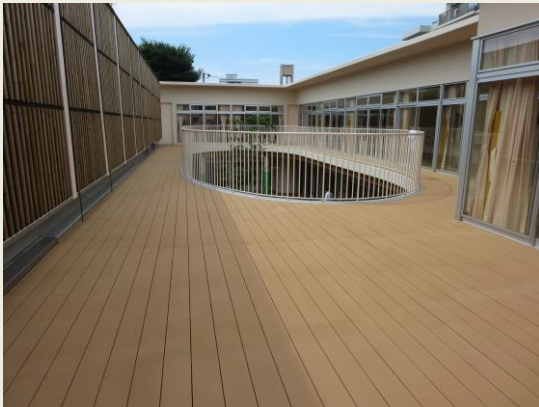
▼ガイナ施工後

塗装前／ガイナ施工後を接触温度計で比較

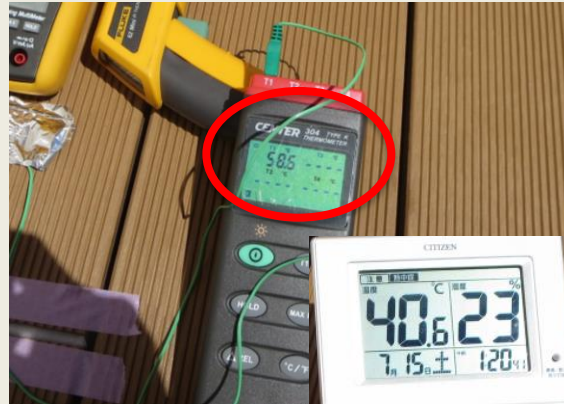
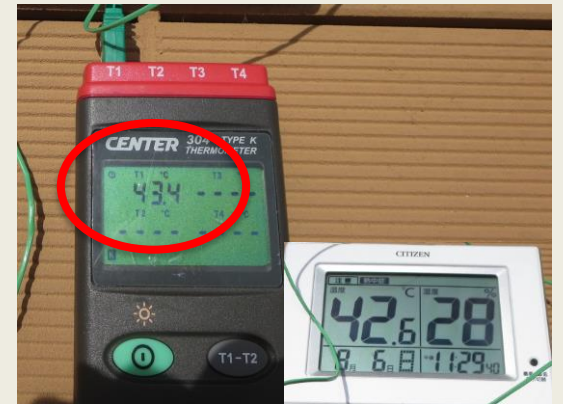
未施工／ガイナ施工箇所の比較：

1F未施工／2Fガイナ施工箇所の比較：

撮影日：平成29年8月7日 11:30～

未施工箇所

58.5°C

ガイナ施工面

43.4°C

約**15.1°C**の温度差

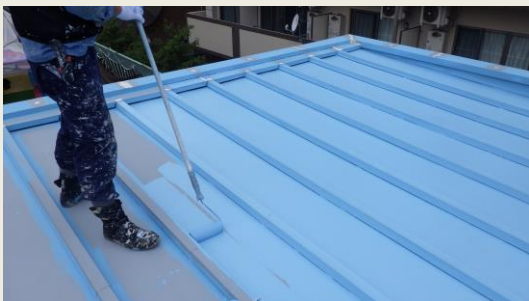
▼ガイナ塗装中

未塗装／ガイナ塗装箇所をサーモグラフィーで比較

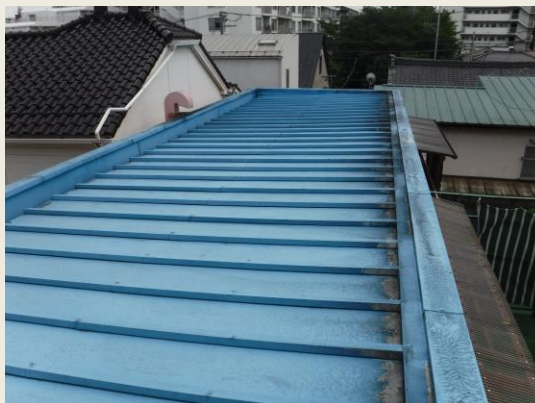
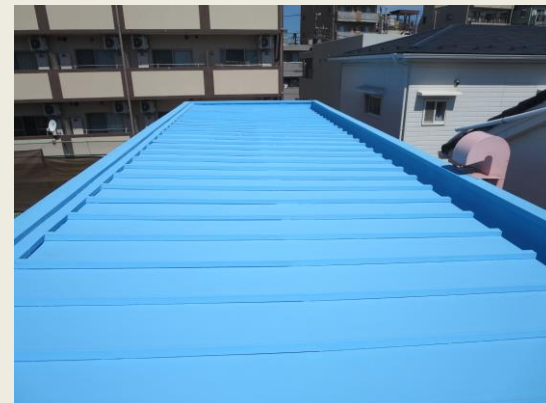
施工前→施工後

撮影日：平成29年9月 11:00～
外気温：29.9℃（気象庁発表）

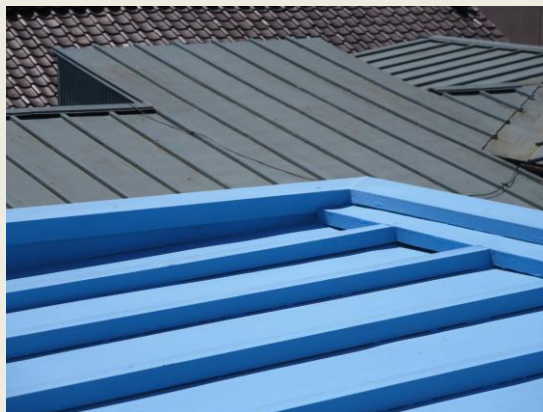
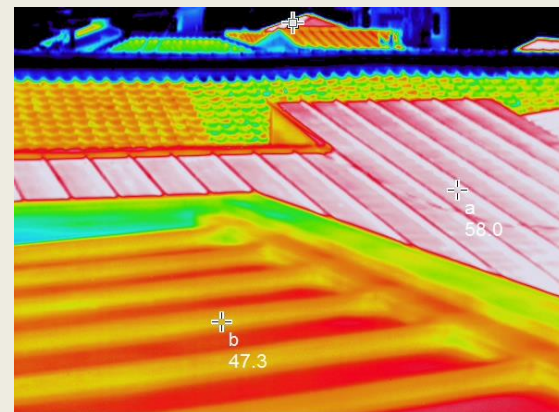
未施工／ガイナ施工箇所の比較：

未施工箇所

58.0℃

ガイナ施工面

47.3℃

10.7℃
の温度差
